## Zpráva o šetření ve věci dopravní nehody v podzemních garážích

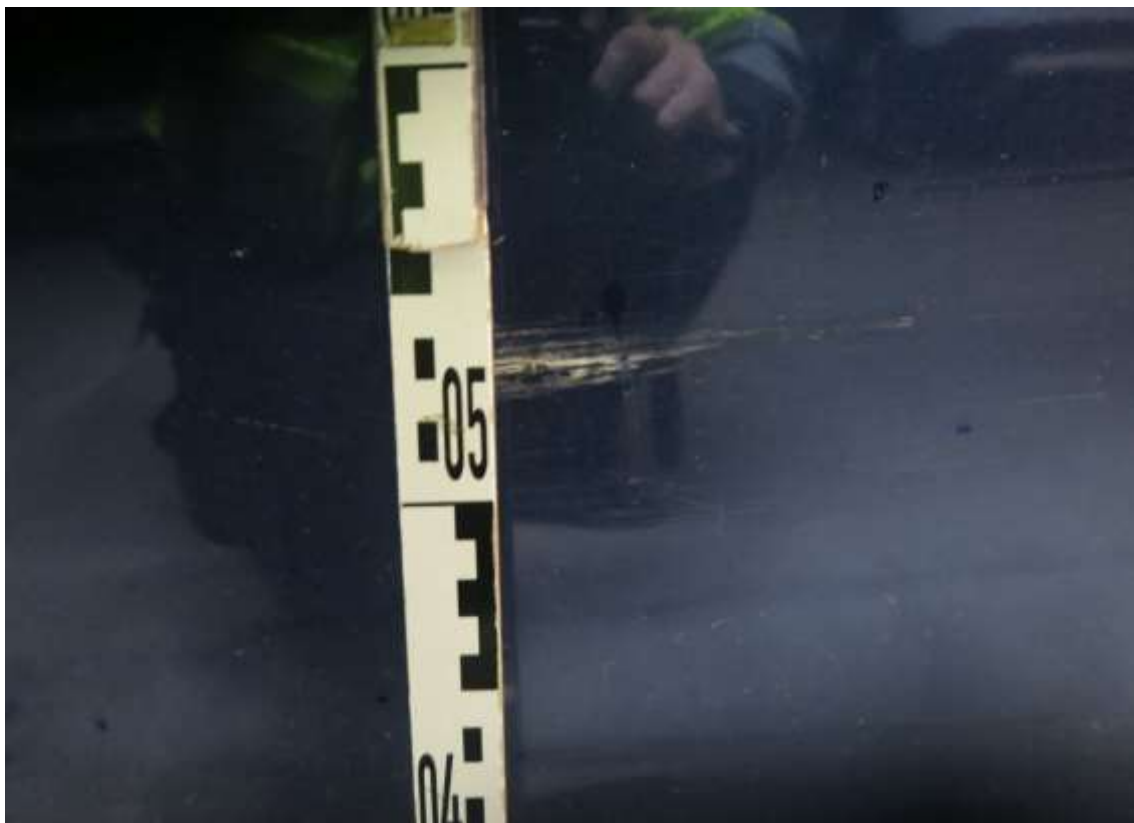
Při ohledání vozidel Policie ČR pořídila fotodokumentaci (viz dále) z níž je patrné, že na pravých předních dveřích vozidla Volkswagen je ve výšce cca 53 cm výrazný vodorovný oděr. Blíže k přednímu pravému kolu pak jsou drobnější vodorovné oděrky, které se nacházejí ve výšce mezi cca 40 cm a 58 cm.

Poškození pravých předních dveří vozidla Volkswagen

Z fotodokumentace je zřejmé, že vozidlo Volkswagen bylo výrazně poškozeno na pravých předních dveřích ve výšce cca 53 cm. Této výšce a šířce rýhy ale neodpovídá žádná stopa na vozidle stěžovatelky, která by byla natolik markantní, že by mohla mít takový následek. Ve výšce 54 cm se na vozidle stěžovatelky nachází pouze cca 1 mm široké linky, které se nijak neliší od ostatních, a není důvod se domnívat, že právě ty by měly způsobit tak masivní poškození dveří vozidla Volkswagen. Jinými slovy, není jasné, jak mělo toto největší poškození vůbec vzniknout.

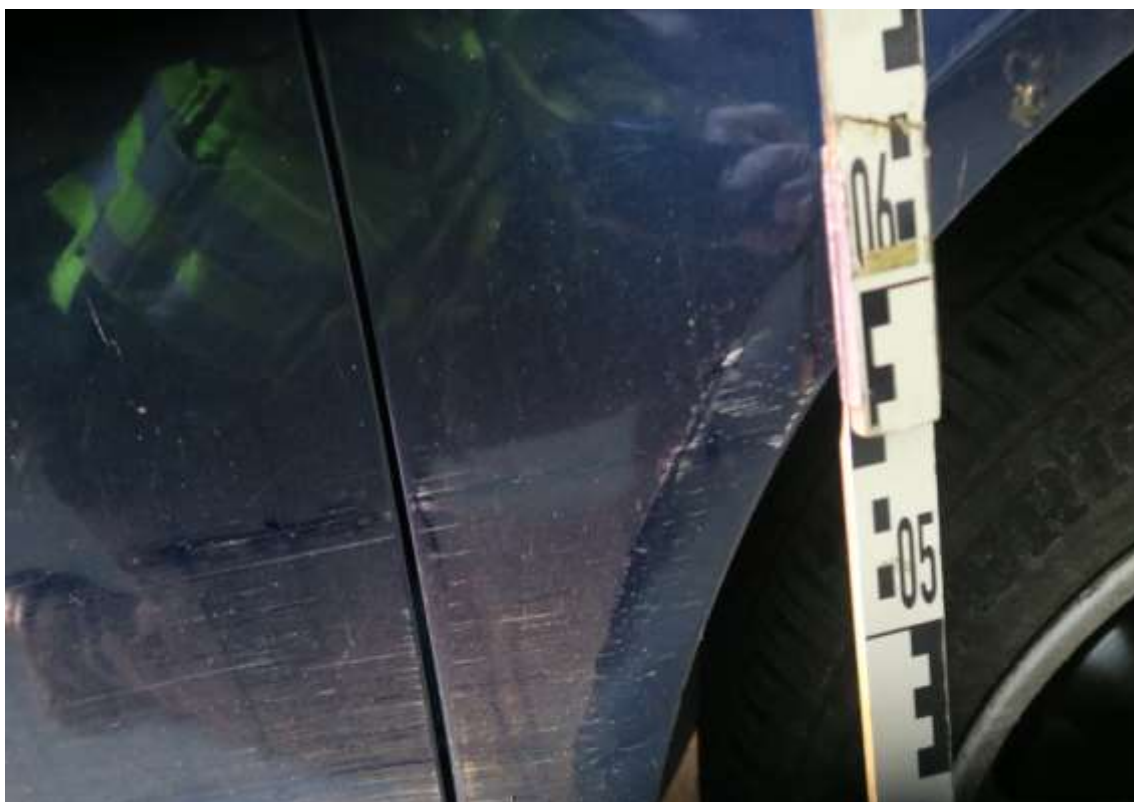
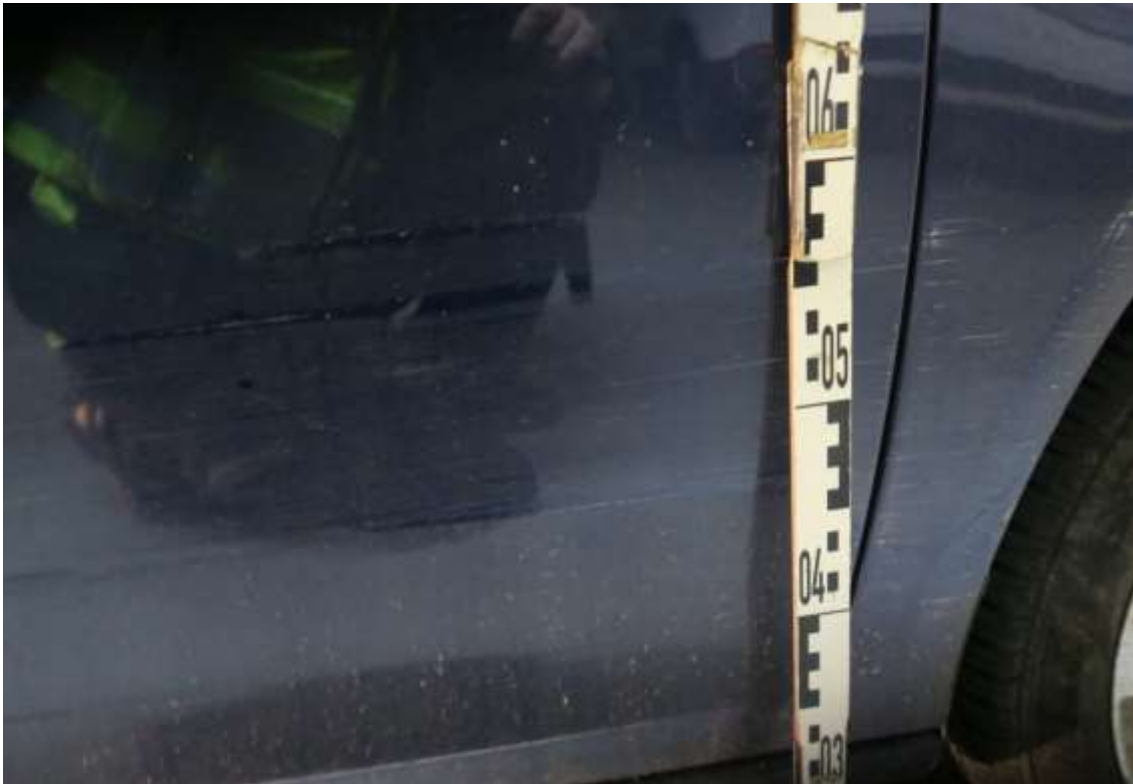
Poškození blatníku pravého předního kola vozidla Volkswagen

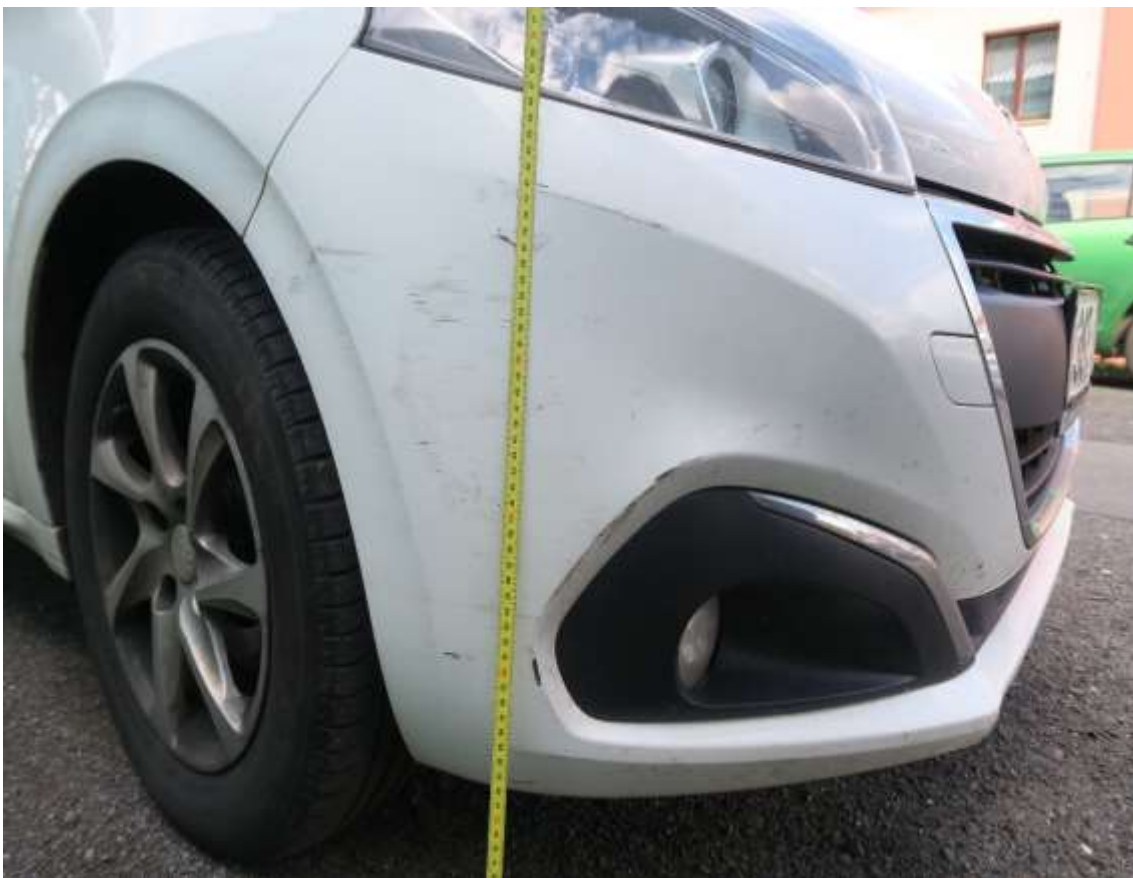
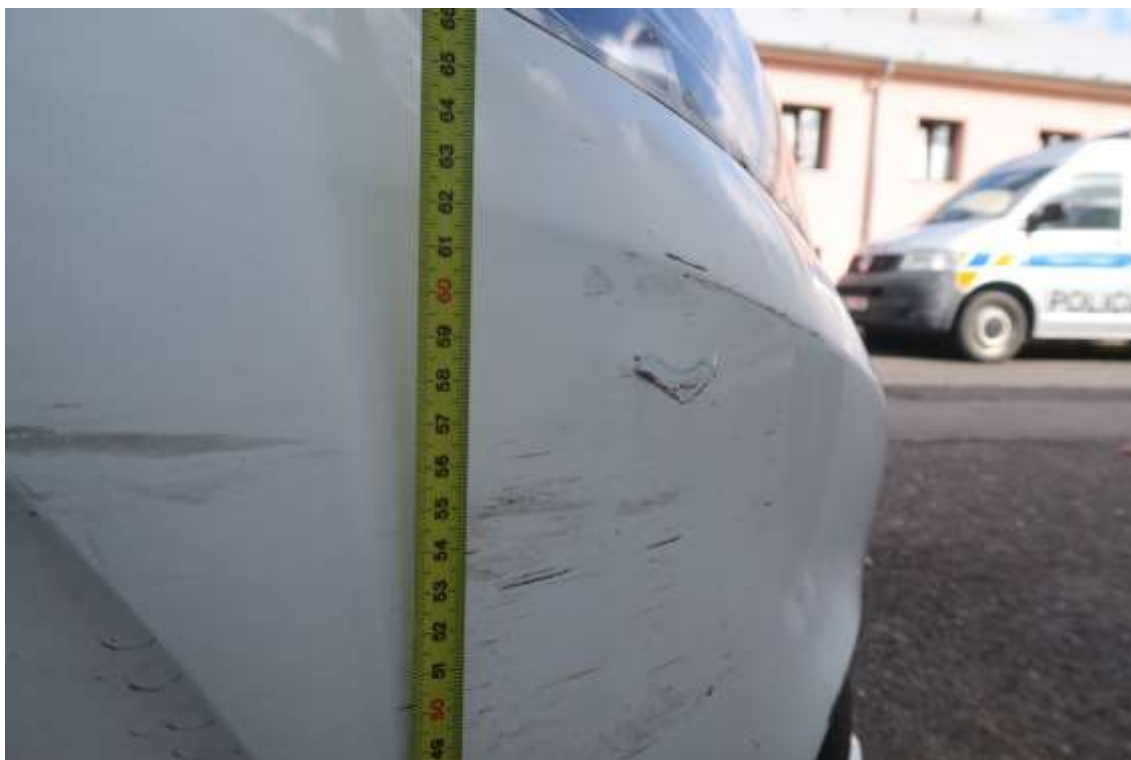
Na vozidle Peugeot jsou na pravé části předního nárazníku patrné drobné vodorovné oděrky v rozmezí 30 cm až 61 cm.

Stopy na vozidle stěžovatelky

Na vozidle stěžovatelky jsou pro změnu výrazné oděrky v okolí pravé přední mlhovky, a to ve výšce 30 cm a 40 až 43 cm. V této výšce však na vozidle Volkswagen žádné výrazné (resp. výraznější než jiné) stopy nejsou.

Tyto rozpory již samy o sobě brání v tom, aby bylo možné bez dalšího učinit závěr o tom, že škoda na vozidle Volkswagen vznikla právě po kontaktu s vozidlem stěžovatelky. To, že se poškození vozidel co do výšky vzájemně překrývá, není dle mého názoru dostatečným důkazem o tom, že ke střetu vozidel došlo. Zvláště pak tehdy, nekoresponduje-li největší poškození na vozidle Volkswagen (na dveřích) se žádnou výraznou stopou na vozidle stěžovatelky. Navíc její tvrzení o tom, že oděrky na jejím vozidle jsou staršího data, podporuje i doklad z pojišťovny.
